違法リフトの適正化について

労働安全衛生法対応

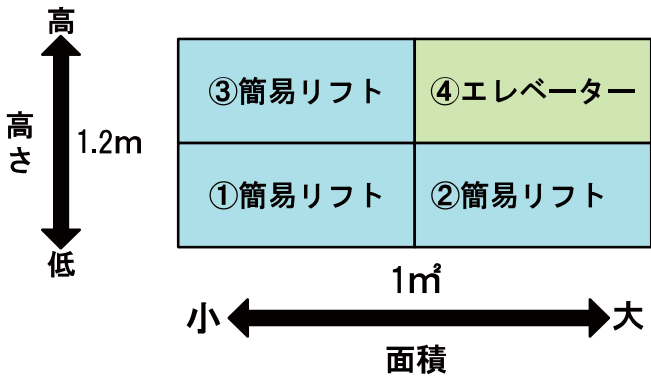
項目	労働安全衛生法	建築基準法
	労働安全衛生法、労働安全衛生法施行令、クレーン等安全規則	建築基準法
適用の対象	工場等に設置されるエレベーター (一般公衆の用に供されるものは除く)で積載荷重 0.25t 以上のもの	人又は荷物を運搬する昇降機(用途、積載、荷重にかかわらず)
区分	<ul style="list-style-type: none"> ●エレベーター かごの面積 1㎡超かつ高さ1.2m超 ●簡易リフト かごの面積 1㎡以下又は高さ1.2m以下

<p>※②③は労働安全衛生法では簡易リフトですが、建築基準法ではエレベーターとなるため建築基準法におけるエレベーターの構造規格が適用されます。</p>
構造規格	労働安全衛生法の簡易リフト構造規格	建築基準法のエレベーター構造規格

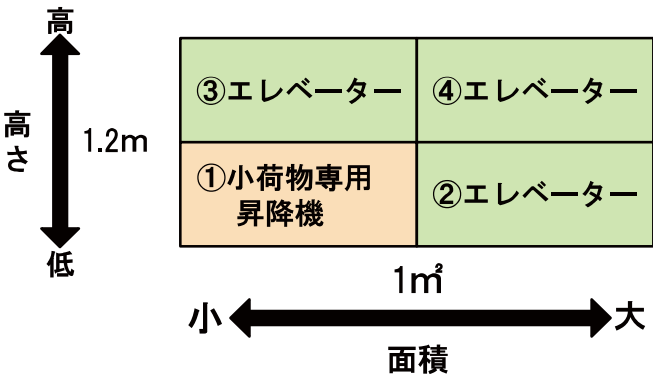
<ul style="list-style-type: none"> ●エレベーター かごの面積 1㎡超又は高さ1.2m超 ●小荷物専用昇降機 かごの面積 1㎡以下かつ高さ1.2m以下

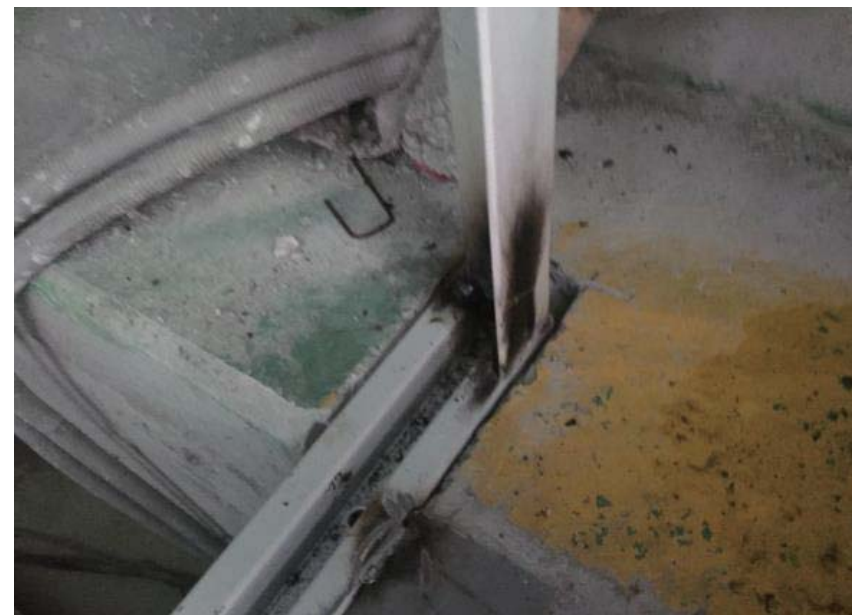
1階ゲートレール溝掘削後

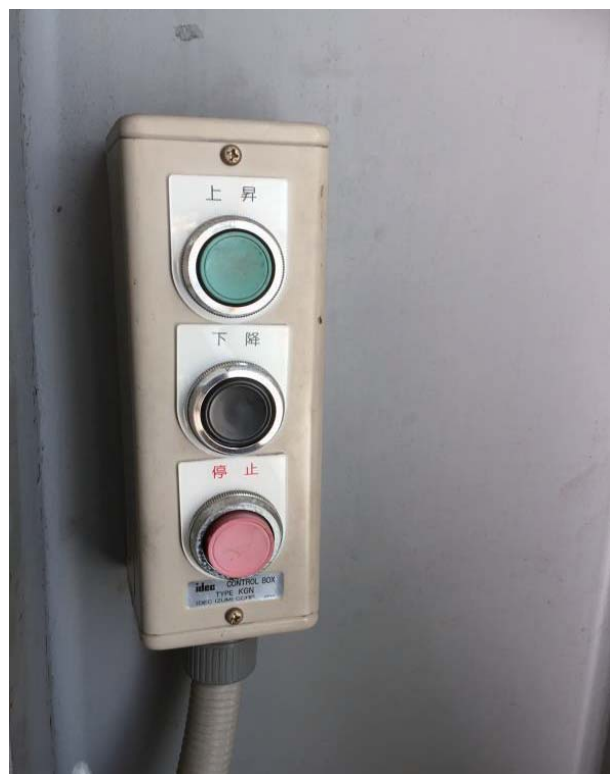
7.改造実施例 操作盤

操作盤交換前

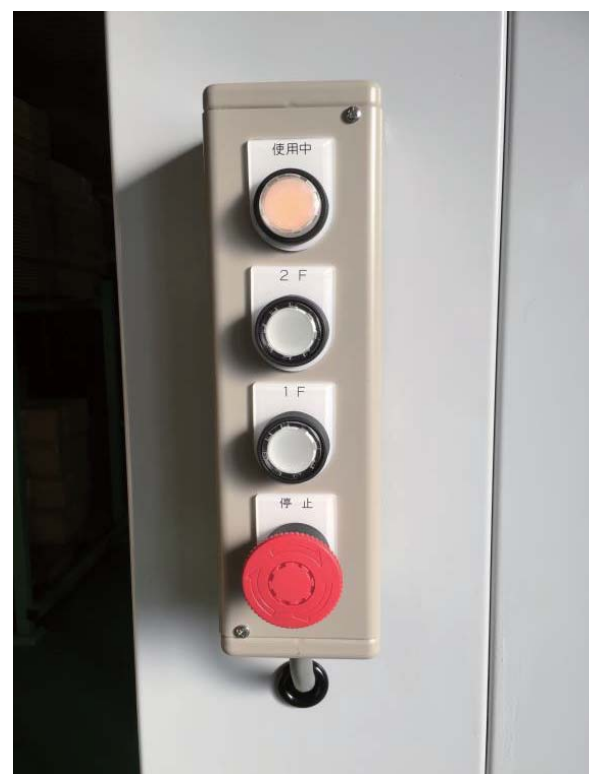
操作盤交換後

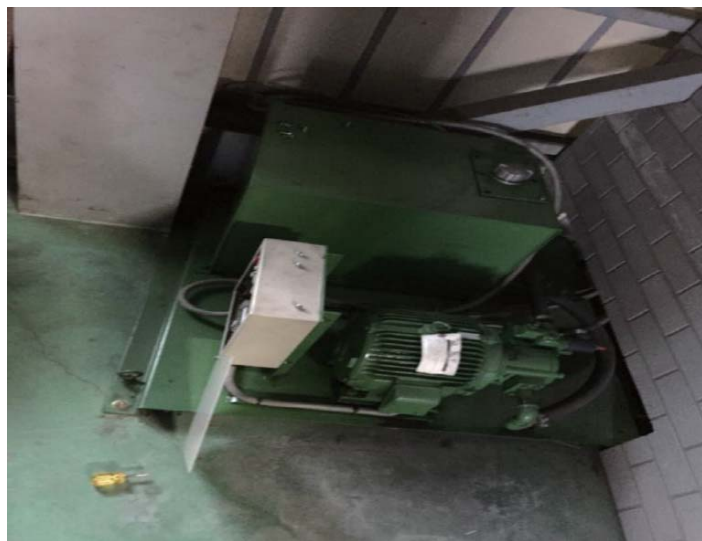
8.改造実施例 制御盤

制御盤交換前

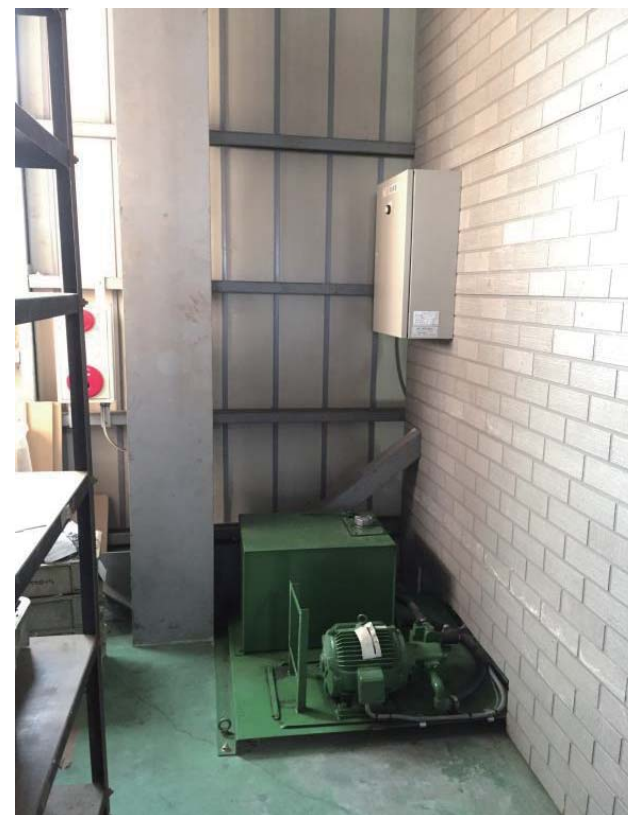
制御盤交換後

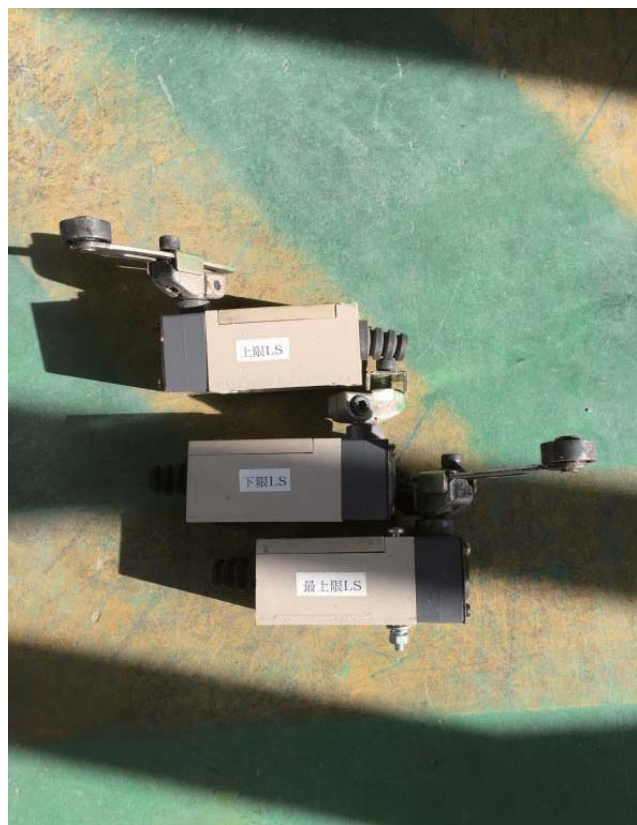
9.改造実施例 リミットスイッチ

リミットスイッチ交換前（取外）

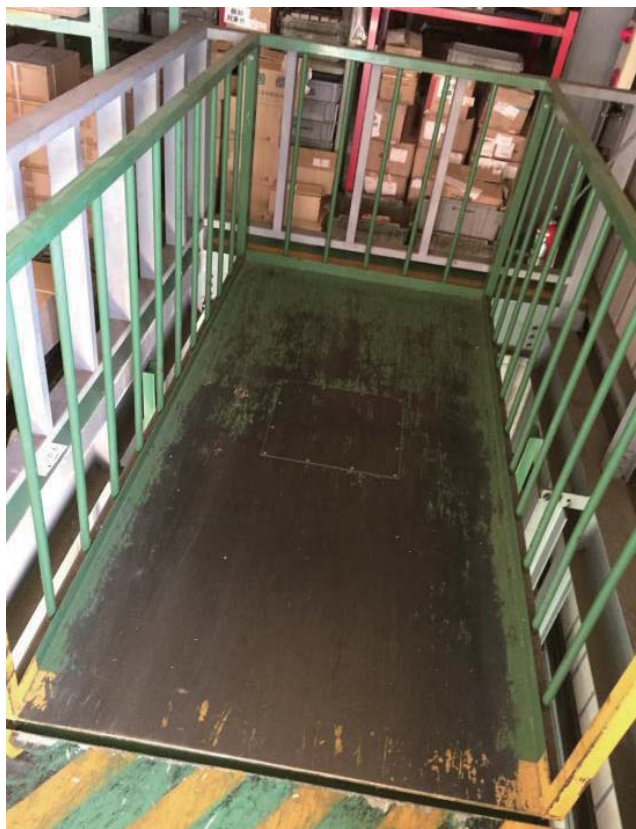
10.改造実施例 荷台中天井

荷台中天井追加前

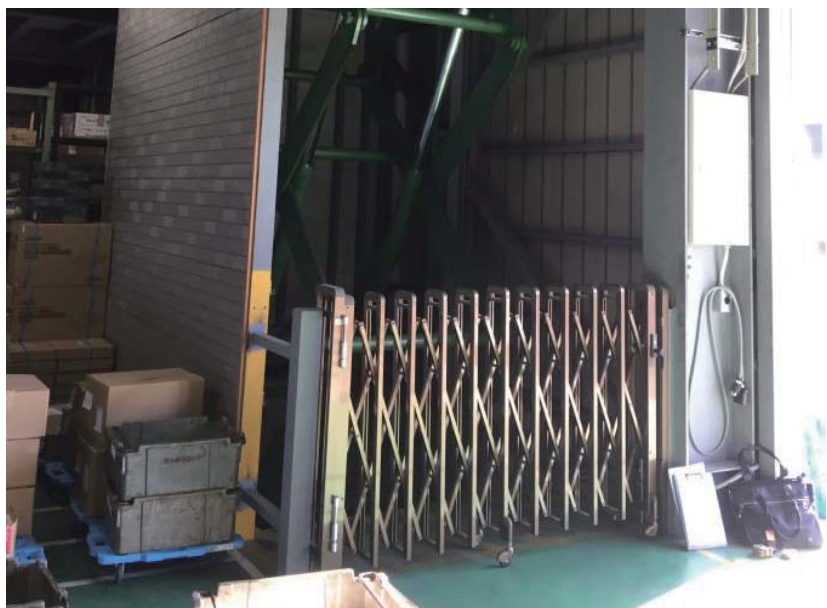
11.改造実施例 1階ホールディングゲート

1階ホールディングゲート追加前

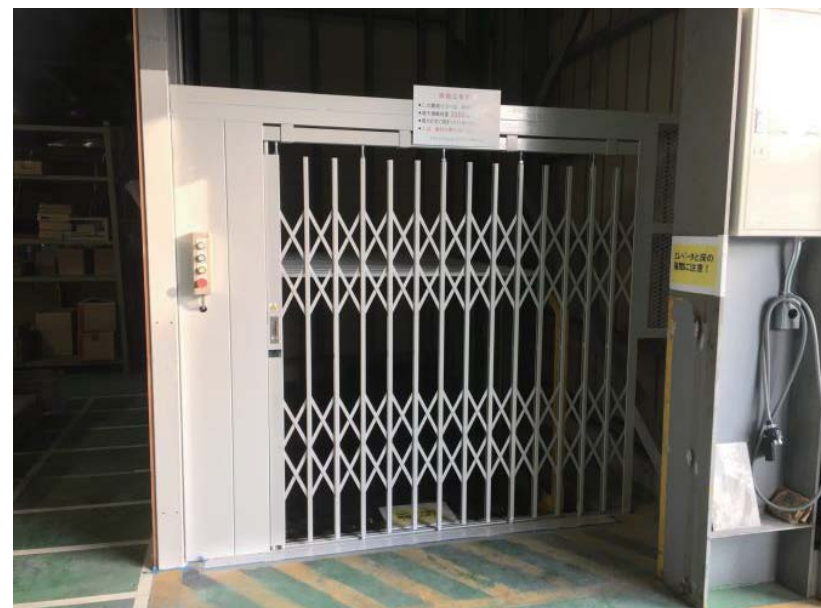
1階ホールディングゲート追加後

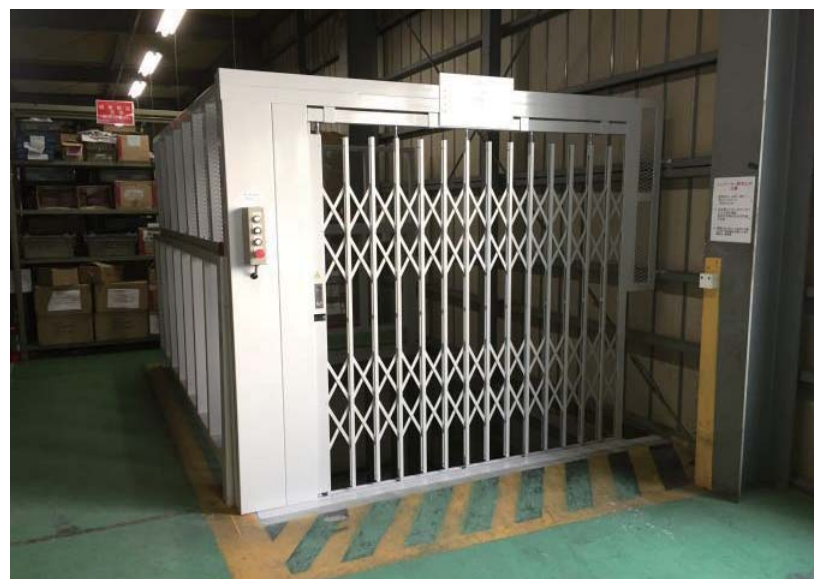
2階ホールディングゲート追加後

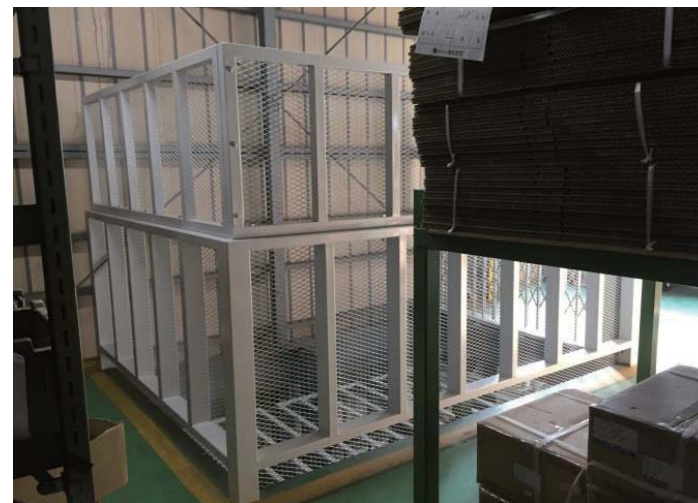
安全柵追加後

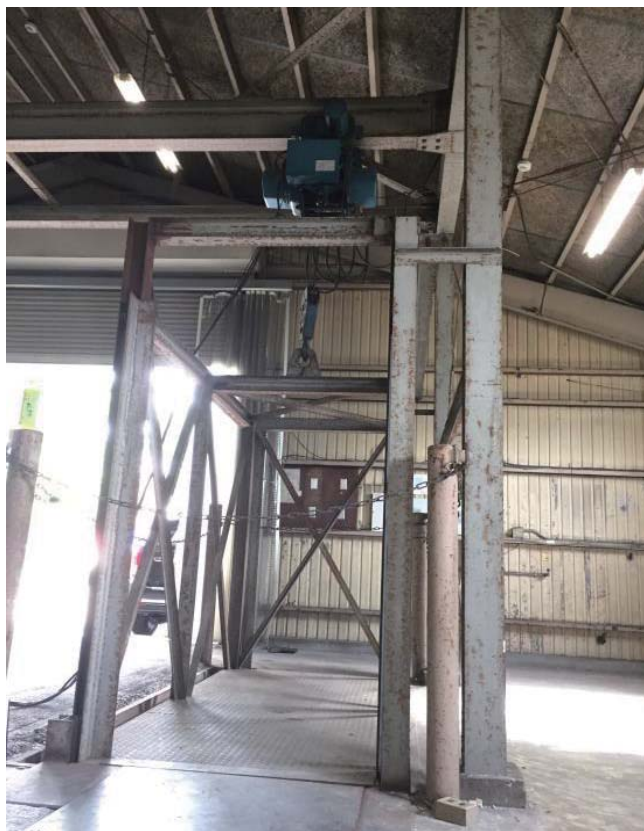
14.改造実施例 ホイスト式 1階

1 階施工前

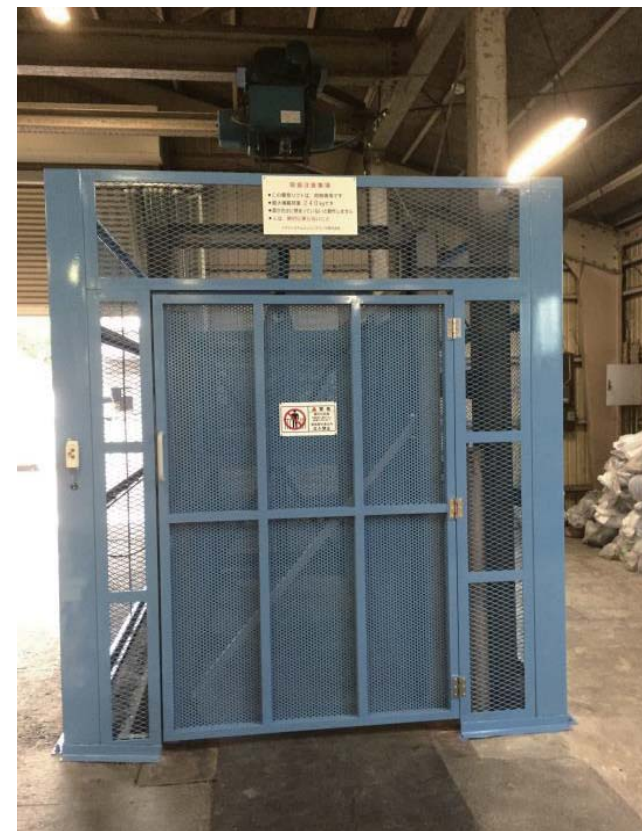
1 階施工後

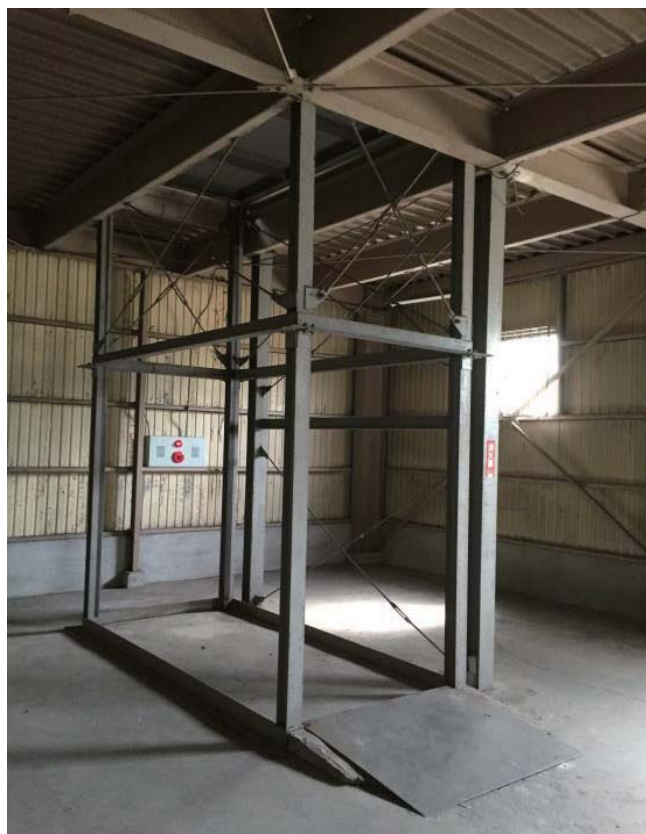
15.改造実施例 ホイスト式 B1階

B1 階施工前

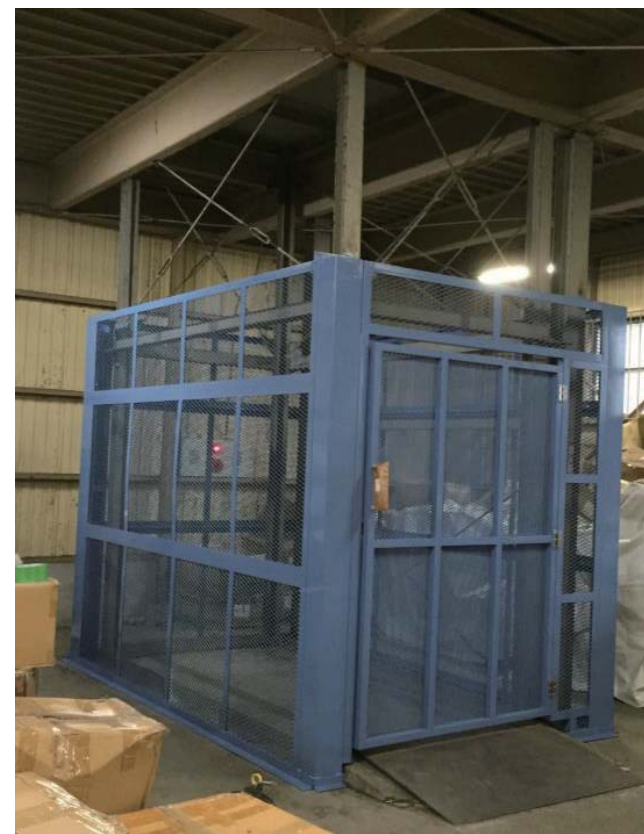
B1 階施工後

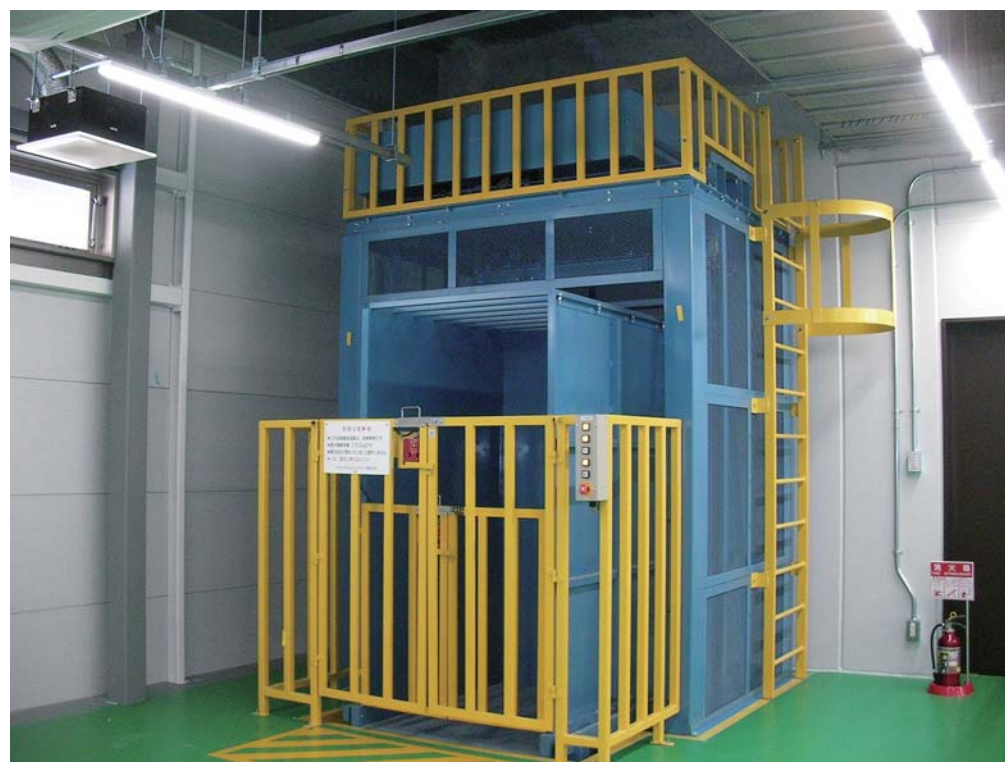
16. トライα

建築基準法の確認申請と労働安全衛生法の設置報告が不要

- 簡易リフトの動きに加え、
テーブルが前後に動きます
- 既設簡易リフトの改造も可能
- 防爆、クリーンルーム使用等にも対応
