建築基準法対応

1. 簡単チェック！不適合チェック表

6.油圧リフト改造実施例 1階観音扉

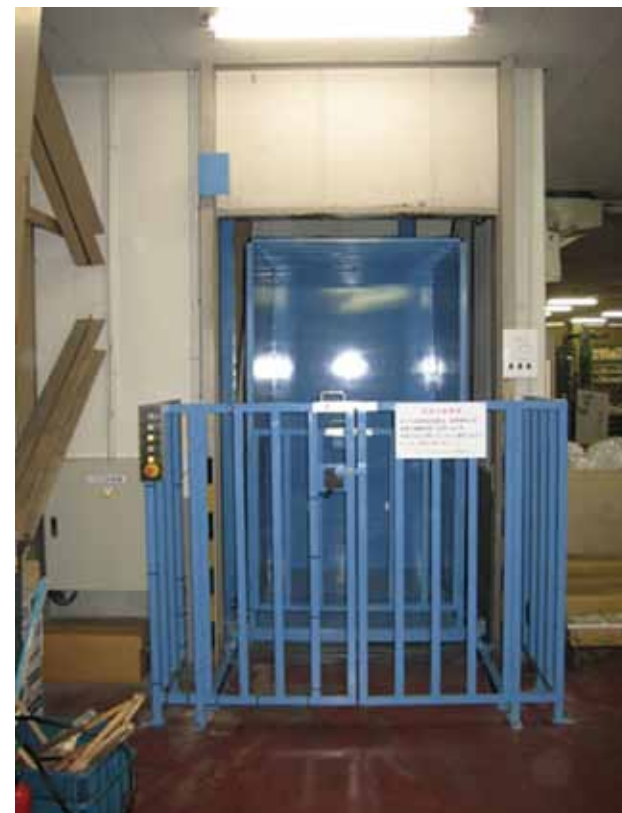
1階観音扉取付け後

カゴ内にスライドテーブルを
取り付けスライドテーブルが
出て来ます。

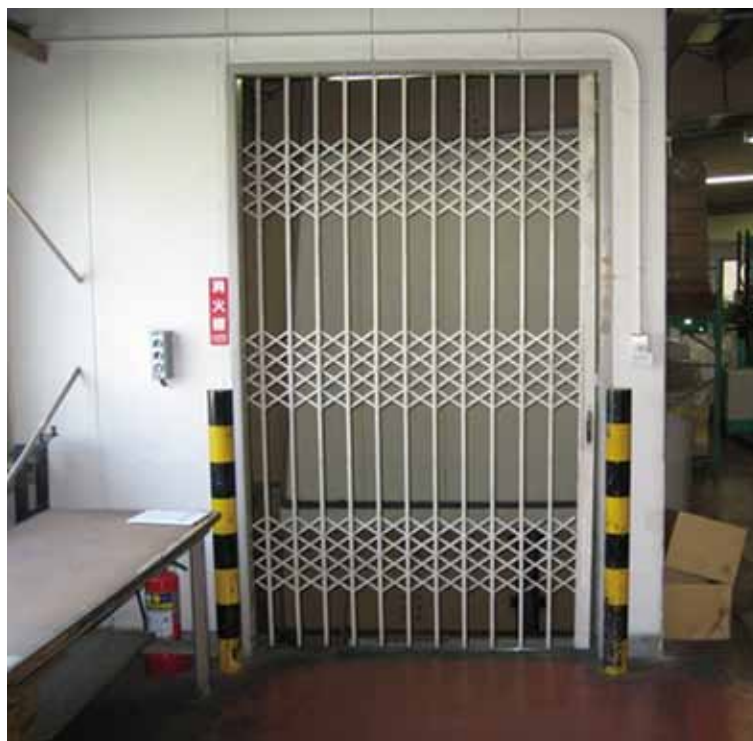
2階観音扉取付け前

7.油圧リフト改造実施例 2階観音扉

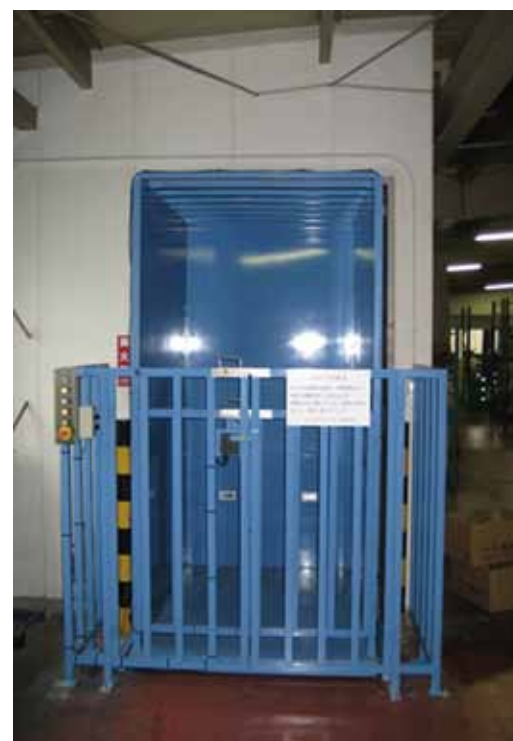
2階観音扉取付け後

スライドテーブルが
出て来ます。

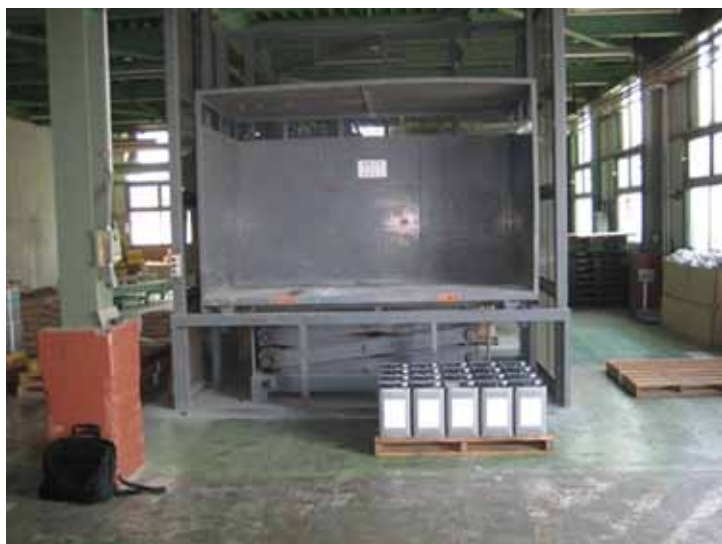
1階ホールディングゲート追加前

8.油圧リフト改造実施例 1階ホールディングゲート

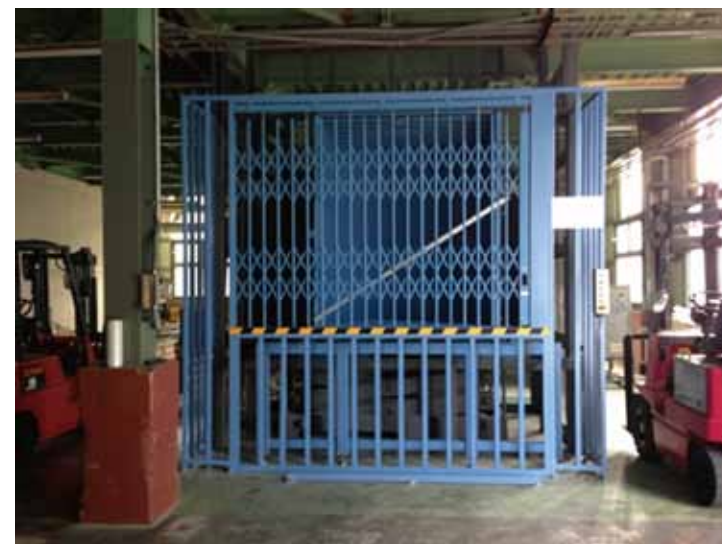
1階ホールディングゲート追加後

カゴ内にスライドテーブルを
取り付けスライドテーブルが
出て来ます。

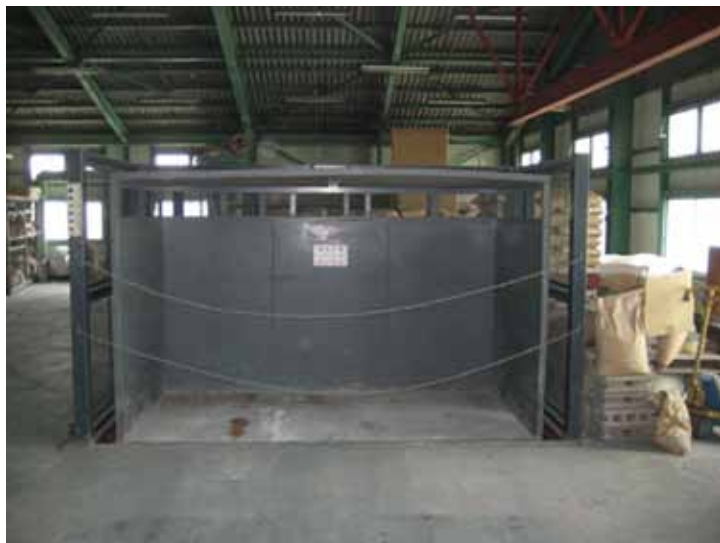
2階ホールディングゲート追加前

9.油圧リフト改造実施例 2階ホールディングゲート

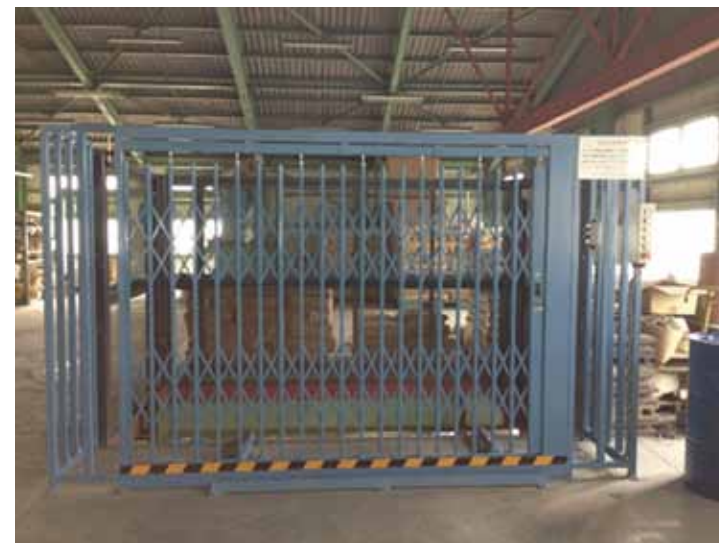
スライドテーブルが
出て来ます。

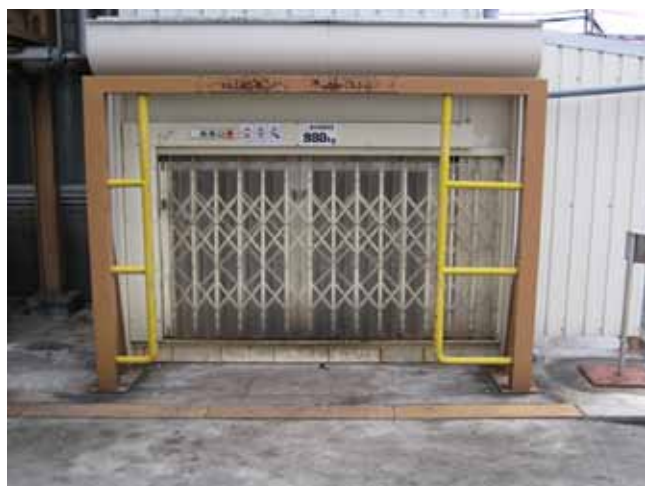
1階ホールディングゲート追加前

10.簡易リフト改造実施例 1階ホールディングゲート

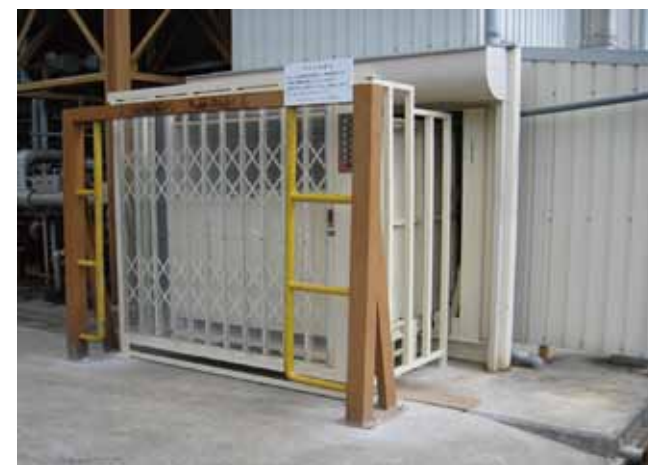
1階ホールディングゲート追加後

カゴ内にスライドテーブルを
取り付けスライドテーブルが
出て来ます。

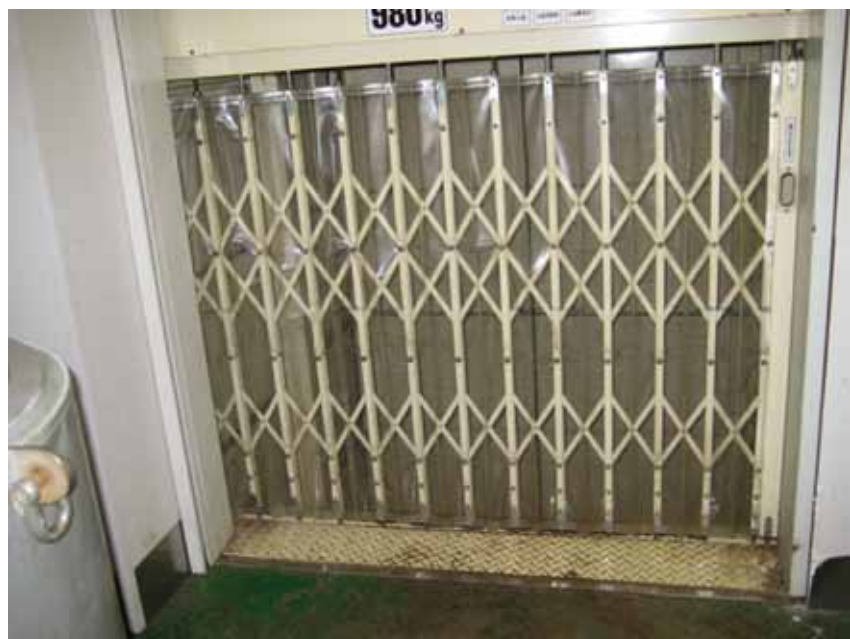
2階ホールディングゲート追加前

11.簡易リフト改造実施例 2階ホールディングゲート

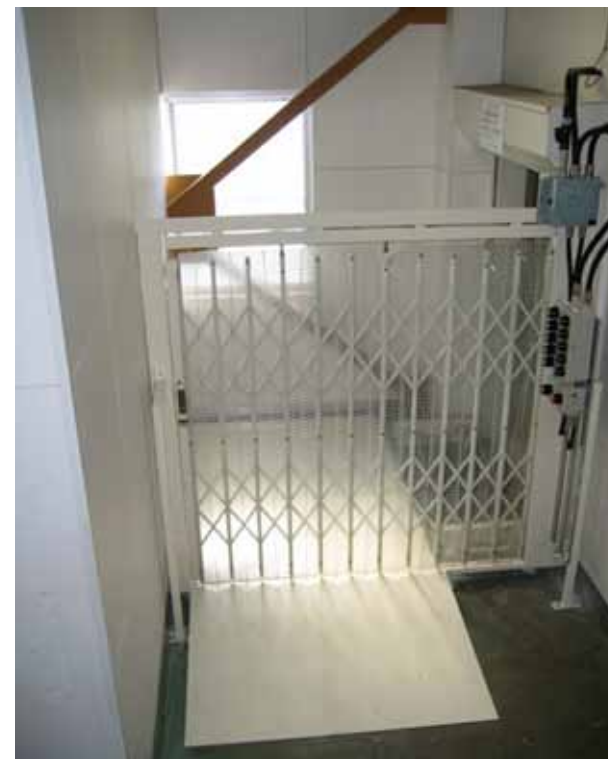
2階ホールディングゲート追加後

スライドテーブルが
出て来ます。

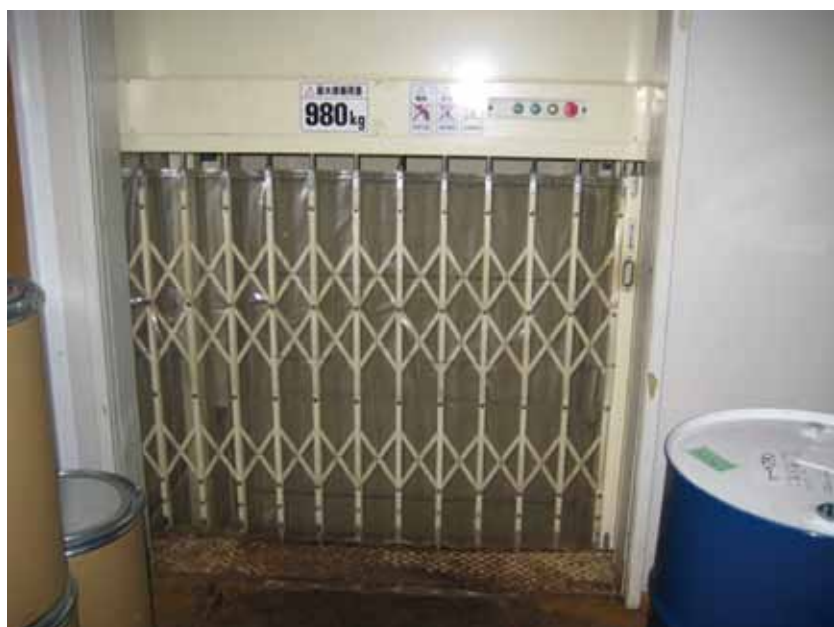
3階ホールディングゲート追加前

12.簡易リフト改造実施例 3階ホールディングゲート

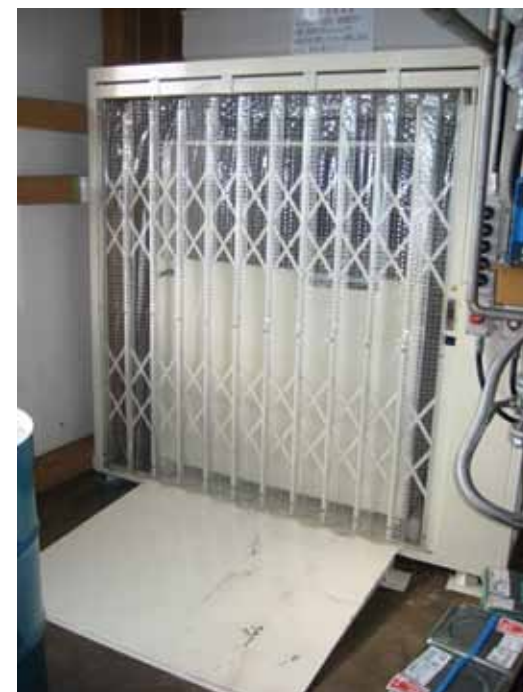
3階ホールディングゲート追加後

スライドテーブルが
出て来ます。

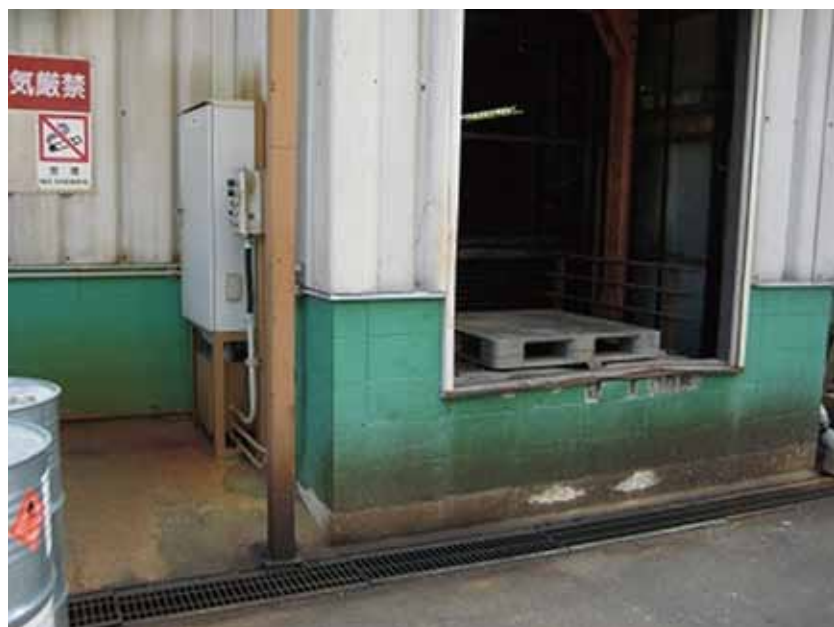
1階ホールディングゲート追加前

13.コンベア式搬送装置改造実施例 1階ホールディングゲート

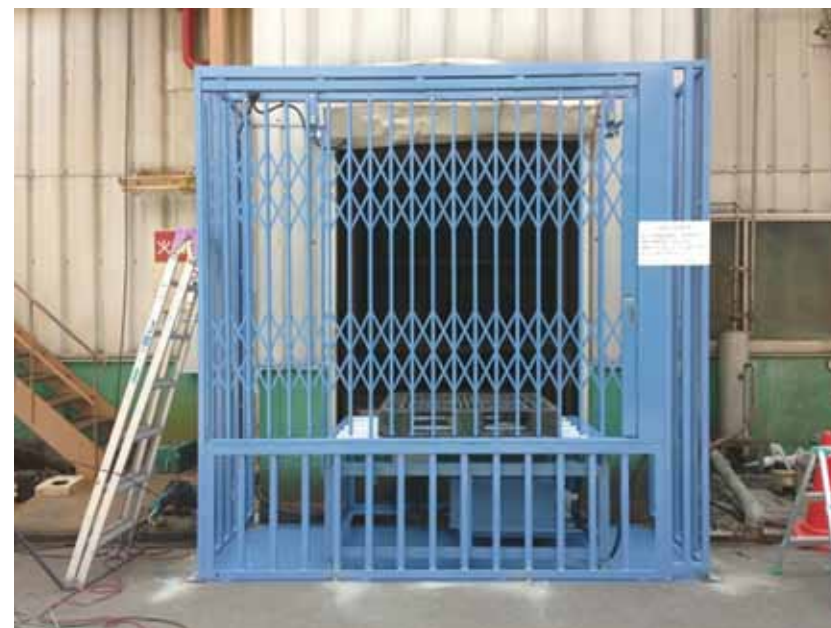
1階ホールディングゲート追加後

フロアにコンベアを
取り付け荷物が
出て来ます。

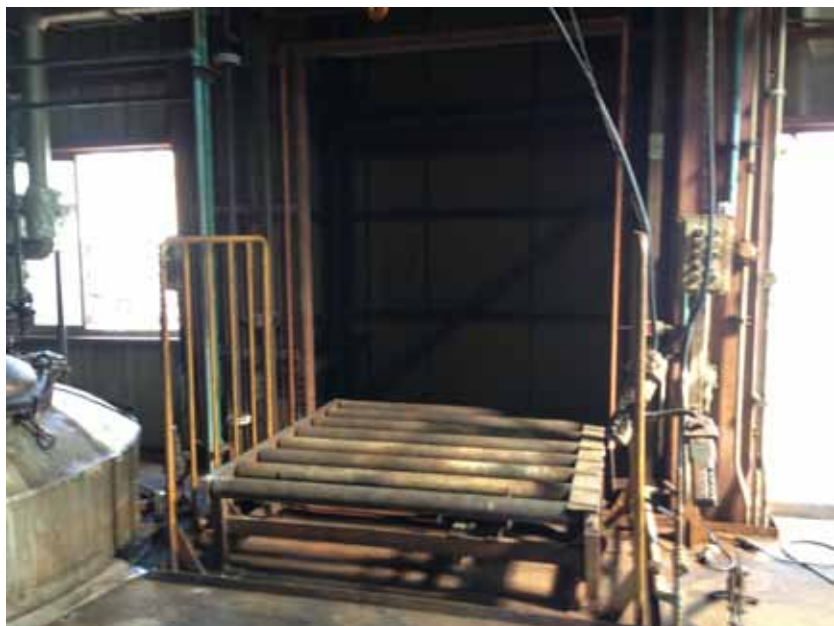
2階観音扉追加前

14.コンベア式搬送装置改造実施例 2階観音扉

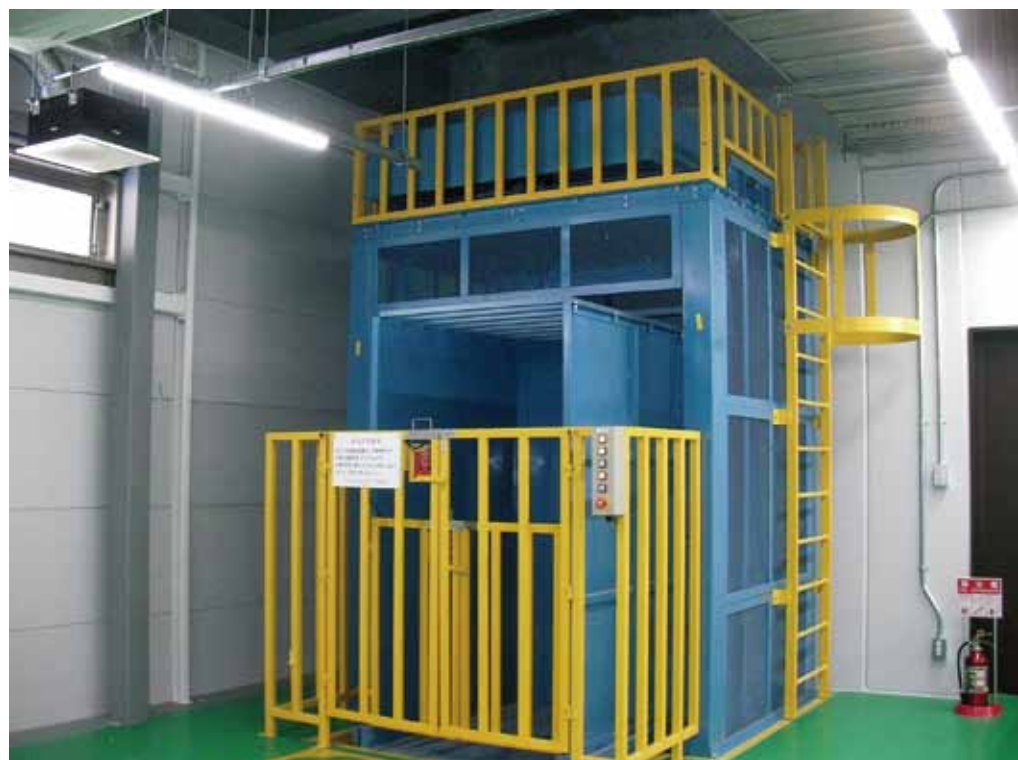
15. トライα

建築基準法の確認申請と労働安全衛生法の設置報告が不要

- 簡易リフトの動きに加え、
テーブルが前後に動きます
- 既設簡易リフトの改造も可能
- 防爆、クリーンルーム使用等にも対応
