# 違法リフトの適正化について

建築基準法対応

## 5.改善事例

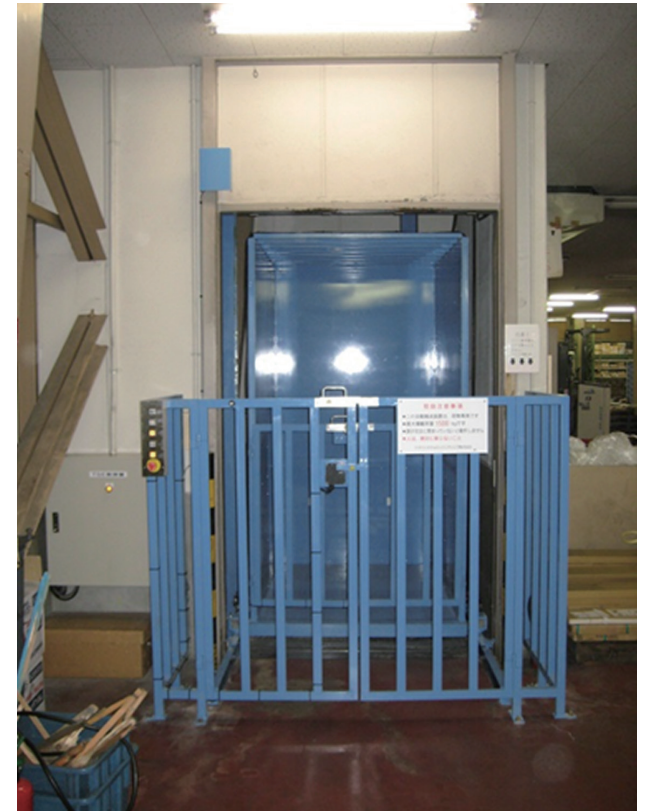
1階観音扉取付け後

カゴ内にスライドテーブルを  
取り付けスライドテーブルが  
出て来ます。

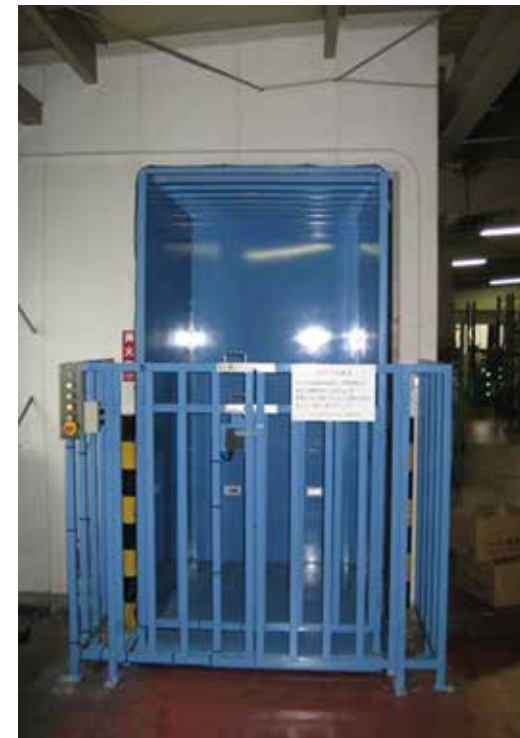
2階観音扉取付け後

スライドテーブルが  
出て来ます。

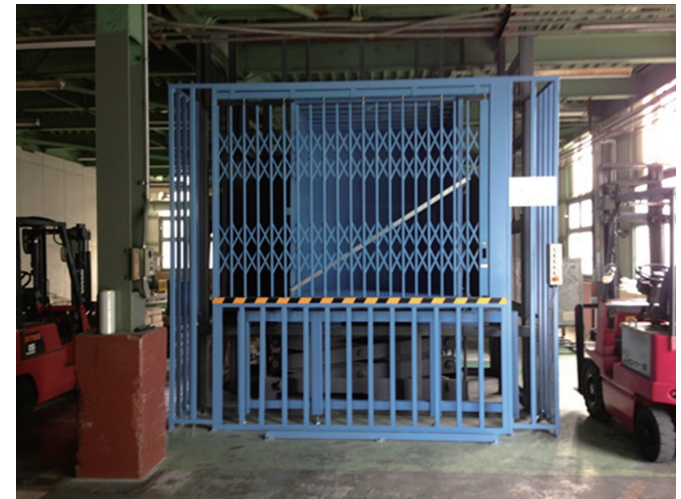
1 階リフトゲート追加後

カゴ内にスライドテーブルを  
取り付けスライドテーブルが  
出て来ます。

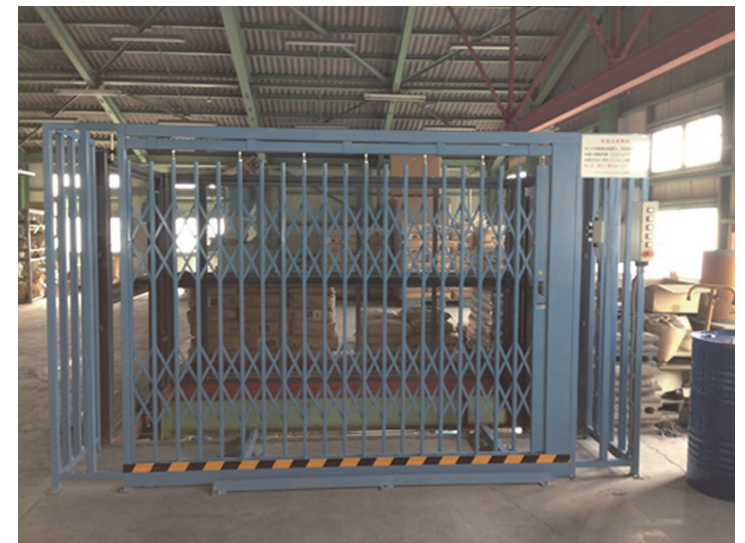
2 階リフトゲート追加前

スライドテーブルが  
出て来ます。

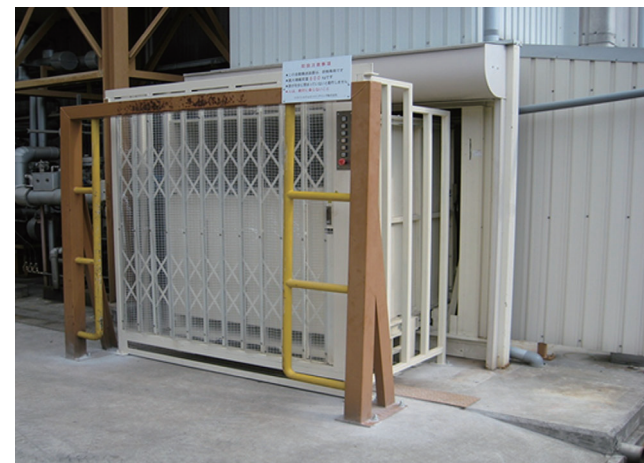
1 階リフトゲート追加後

カゴ内にスライドテーブルを  
取り付けスライドテーブルが  
出て来ます。

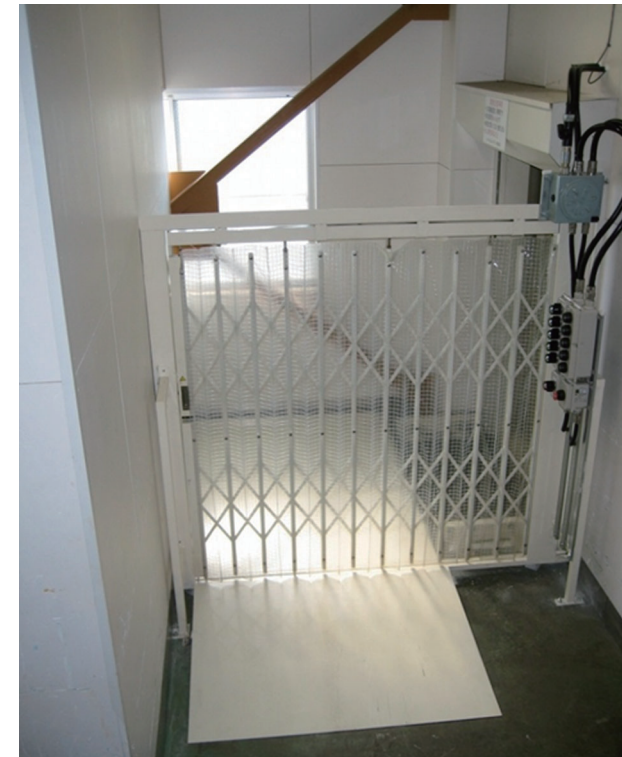
2 階リフトゲート追加後

スライドテーブルが  
出て来ます。

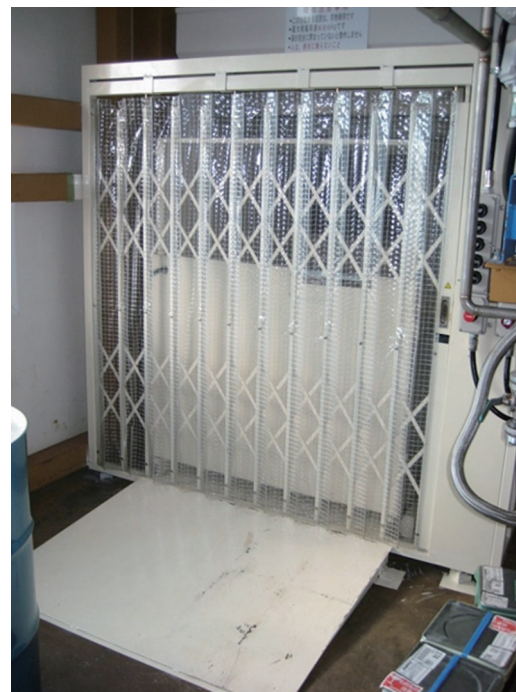
3階リフトゲート追加後

スライドテーブルが  
出て来ます。

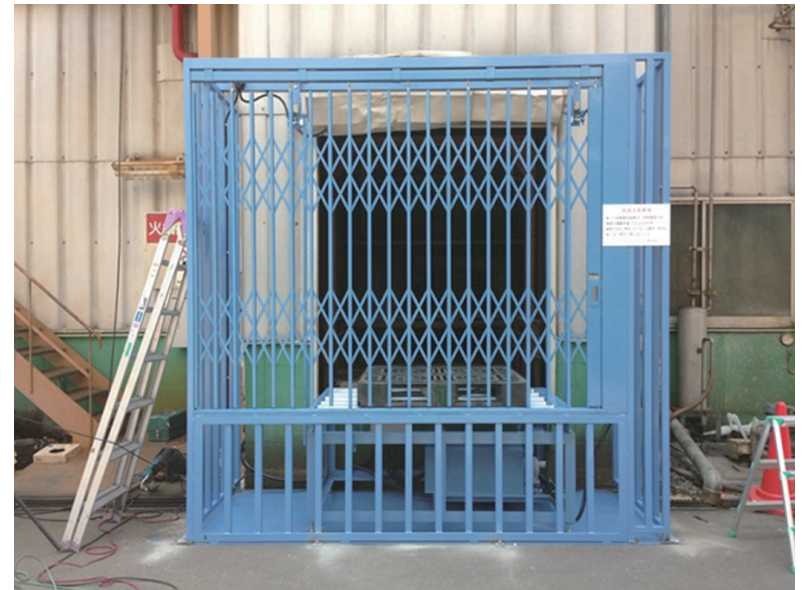
1 階リフトゲート追加後

フロアにコンベアを  
取り付け荷物が  
出て来ます。

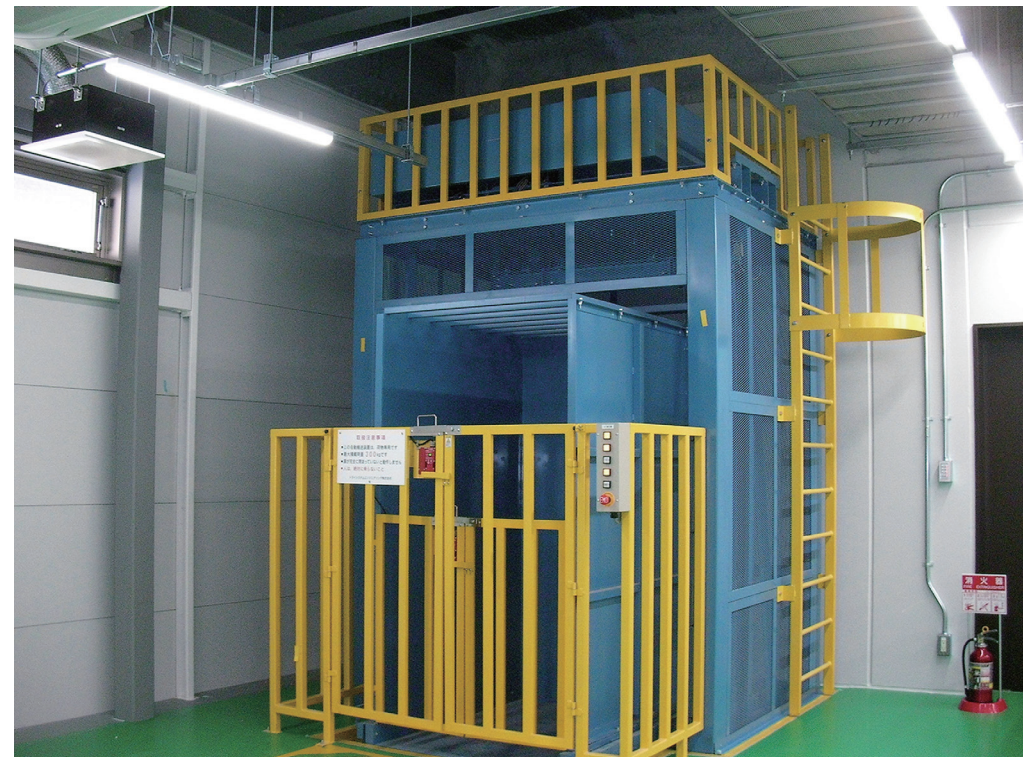
## 15. トライα

- 簡易リフトの動きに加え、  
テーブルが前後に動きます
- 既設簡易リフトの改造も可能
- 防爆、クリーンルーム使用等にも対応
